# KAIMAUERSANIERUNG SPEICHERSTADT

VORTRAG IM RAHMEN DER  
VERANSTALTUNGSREIHE  
STADT, HAFEN, FLUSS DER  
PATRIOTISCHEN GESELLSCHAFT

12. Februar 2025

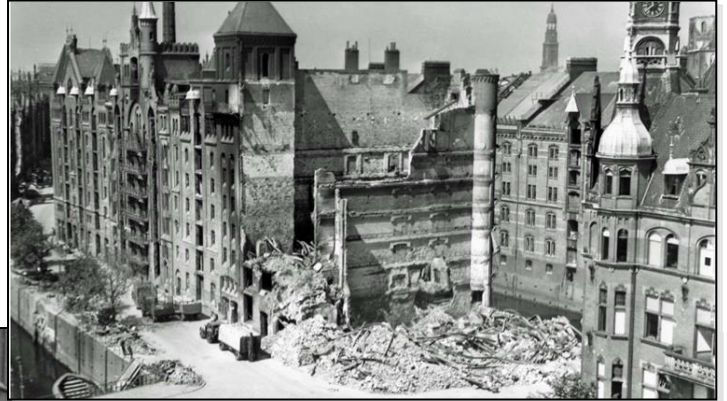
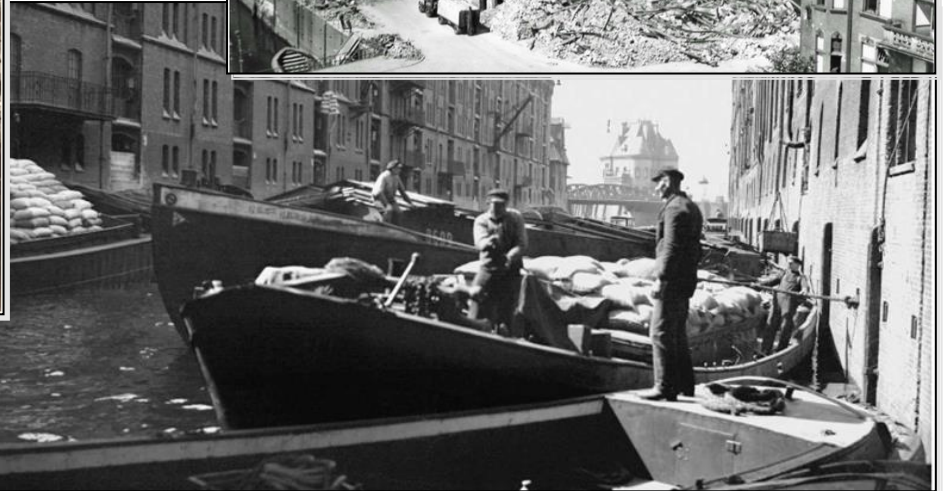
Baugrube zwischen  
Kannengießerbrücke und  
Kornhausbrücke (1887)

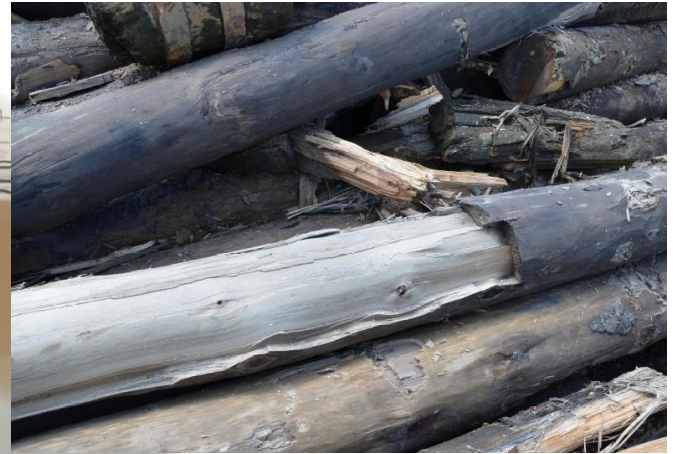
Im gleichen Zeitraum hat sich der Tidehub um ca. 1,7 m vergrößert...

Als Reaktion auf die Tideveränderung wurde die Fleetsohle um ca. 1 m von ursprünglich NHN -2,00m auf NHN -3,00 m vertieft.

In den letzten 120 Jahren wurden die Holzpfähle in ihrer Standfestigkeit durch bakteriellen Abbau geschwächt.

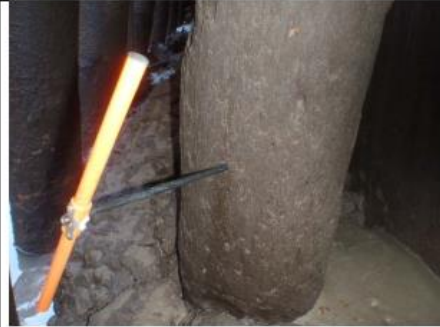
Pfahl unterhalb der Kaimauern vom Speicher D

Bohrkernentnahme zur mikroskopischen Untersuchung an dem Pfahl mit einem Zuwachsbohrer

Bohrkernentnahme und Bohrwiderstandsmessung am Pfahl vom Speicher D

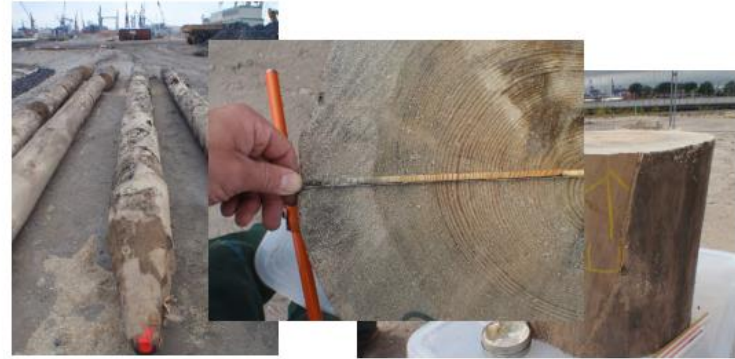
Grundlagenermittlung an vier gezogenen Langholzpfählen am Tollerort.

Foto 13 + 14: Mikroschnitt mit geringem, sichtbaren Bakterienbefall im Bereich der Tüpfel

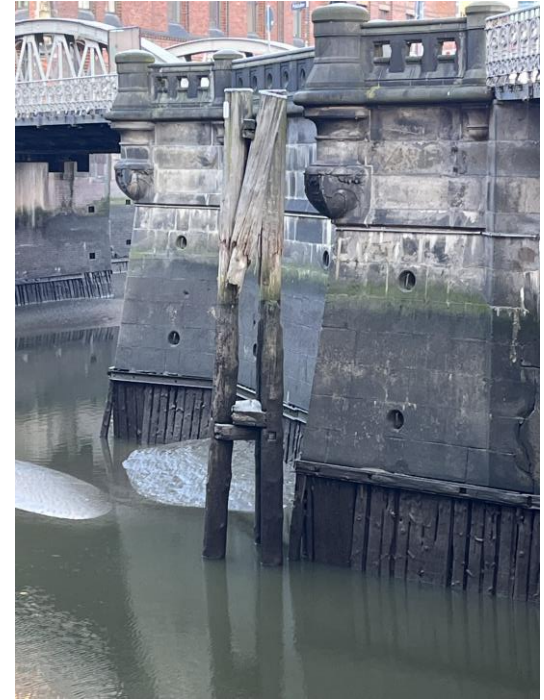
# HOLZGUTACHTEN - ERKENNTNISSE

- Bakterieller Befall auf ganzer Länge, kein Unterschied zwischen Pfahlkopf und Pfahlspitze in Bezug auf die Schädigung
- Sauerstoffunabhängiger Abbauprozess durch Bakterien betrifft nur das äußere Splintholz
- In geringem Maße Pilzbefall (sauerstoffabhängige Moderfäule). Bei Wassersättigung jedoch auch zukünftig kein relevanter Einfluss auf Schädigung der Pfähle zu erwarten

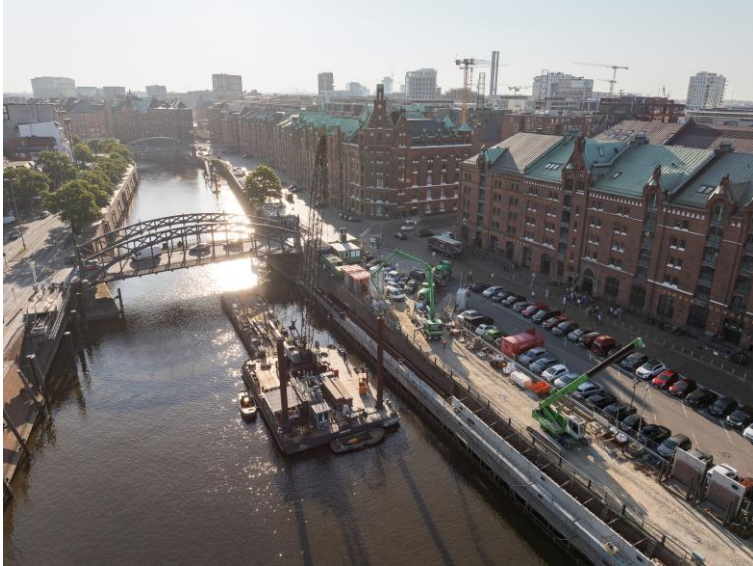
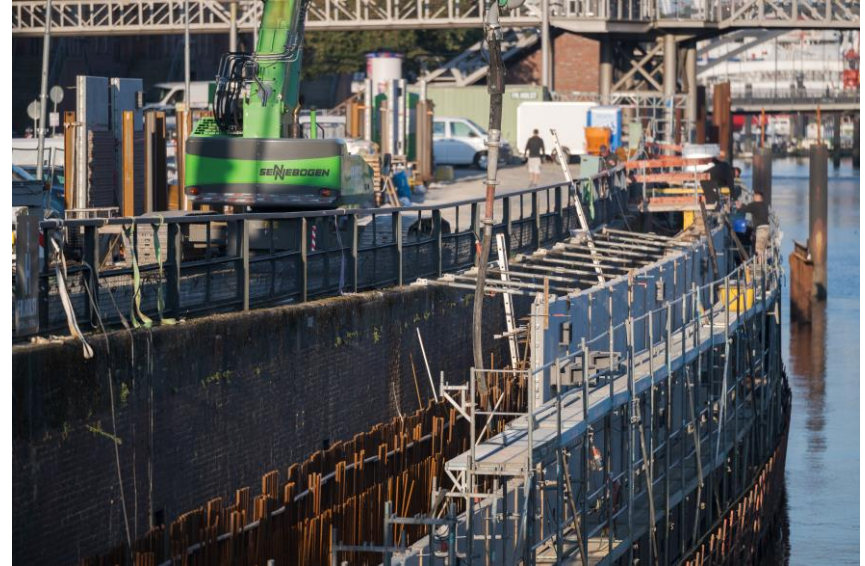
# BEISPIEL KEHRWIEDERPLATZ

- In bestimmten Fällen kann es notwendig sein, eine neue Kaimauer vor die Bestandswand zu setzen. Gründe hierfür können vielfältig sein, z.B.
  - Landseitige Bodendenkmäler, historische Zeugnisse
  - Kritischer Zustand der Bestandswand
  - Hindernisse durch angrenzende Bauten (z.B. Brückenwiderlager)
  - Beengte Platzverhältnisse hinter der Bestandswand
